DIAGNOSTIC PREALABLE AU CONTRAT GLOBAL DU CANTON DE CONDE-EN-BRIE

Communauté de Communes du Canton de Condé-en-Brie

Octobre 2007

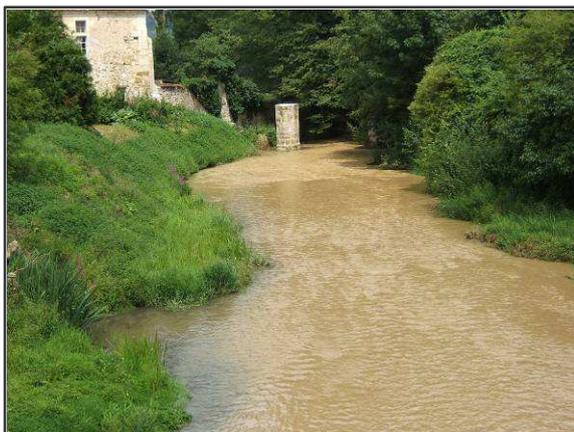
Photo 1 : La Dhuis à Condé-en-Brie, à la fin d'un épisode orageux (août 2007)

On assiste alors à des arrivées brutales d'eau dans le cours d'eau pouvant non seulement provoquer une montée du niveau d'eau, mais également des pollutions ponctuelles par l'arrivée de matières en suspension et de produits chimiques provenant de l'érosion des terres. Le temps de réponse des cours d'eau aux épisodes pluvieux peut également être accéléré par ce phénomène de ruissellement.

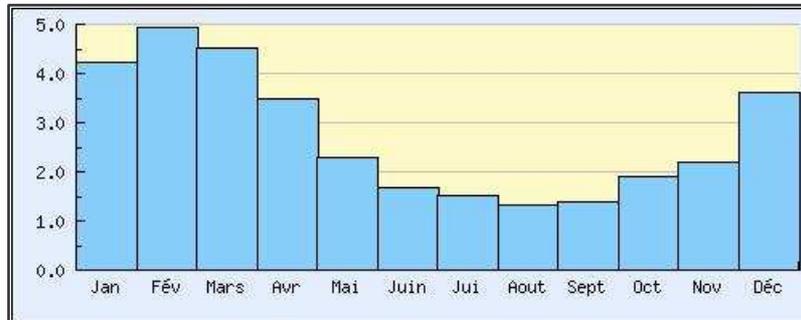
Figure 1 : Débits mensuels moyens (m³/s) du Surmelin à Saint-Eugène calculés sur la période 1961-2006 (source : Banque Hydro RNDE)

Il n'existe qu'une seule station de suivi hydrométrique sur le bassin versant du Surmelin. Cette station est située sur le Surmelin à Saint-Eugène et est gérée par la DIREN Ile-de-France (code station H5302010). La figure 1 présente les débits mensuels moyens observés à cette station sur la période 1961-2006.

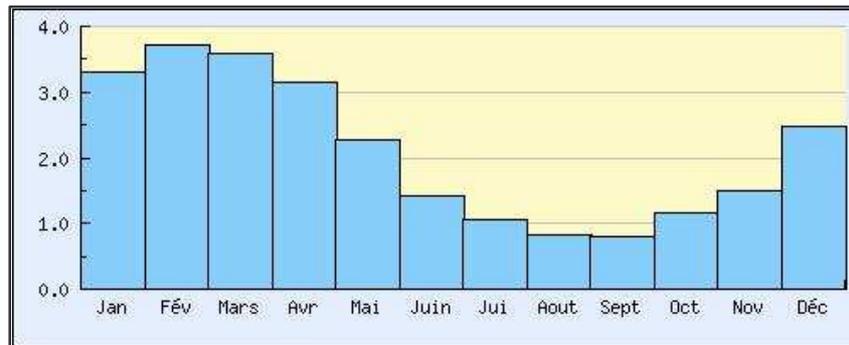
Figure 2 : Débits mensuels moyens (m³/s) du Petit Morin à Montmirail calculés sur la période 1969-2006 (source : Banque Hydro RNDE)

Il n'existe pas de station de suivi hydrométrique du **Petit Morin** dans le territoire du Canton de Condé-en-Brie. Les données proviennent de la station la plus proche, située à Montmirail (Marne). Cette station est gérée par la DIREN Ile-de-France (code station H5412010). La figure 2 présente les débits mensuels moyens observés à cette station sur la période 1961-2006.

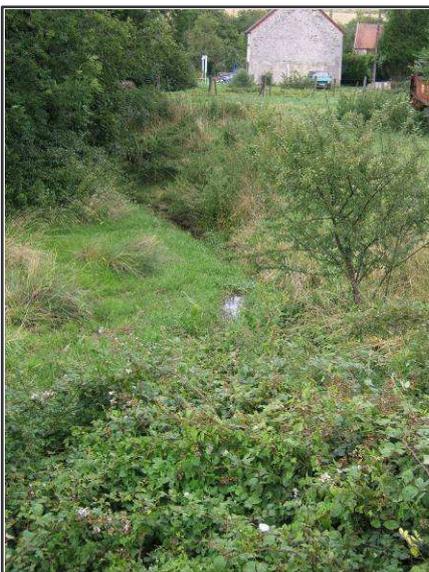
Sur les petits rus, il n'y a pas de travaux d'entretien réalisés, sauf dans quelques zones de cultures ou de prairies où ces rus sont entretenus par les propriétaires des terrains, avec parfois des actions peu bénéfiques au milieu naturel (peu ou pas de végétation rivulaire laissée en place par exemple).

Photo 3 : Le Ru d'Auclaine, envahi par la végétation

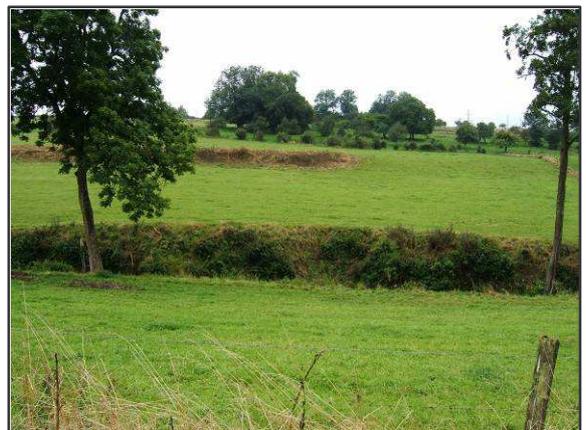
Photo 2 : Le Ru de la Cressonnière : quasi-absence de végétation rivulaire

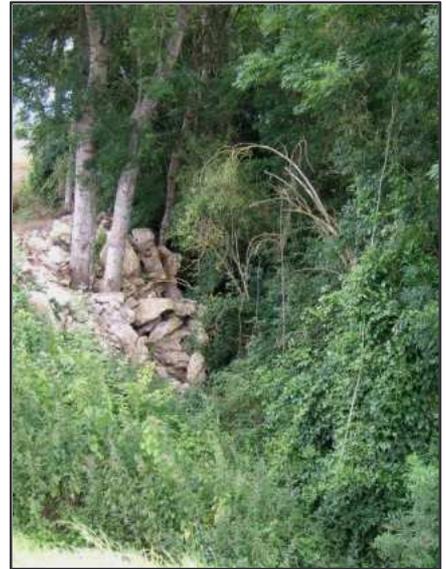
Les rus temporaires présentent pour la majorité un aspect très dégradé. Ces affluents intermittents participent au fonctionnement hydrologique des cours d'eau, et ne doivent pas être totalement négligés en terme d'entretien, drainés ou être encombrés par des branches et des pierres déposées dans leur lit d'écoulement. Ils peuvent également servir de zones de frayères pour les espèces salmonicoles et doivent donc être entretenus.

*Photo 4 : Ravin d'écoulement d'un affluent temporaire
du Ru Beulard*

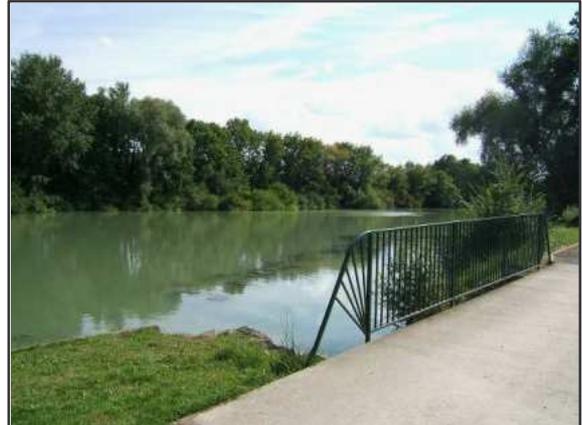
Photo 5 : La Marne à Jaulgonne

Le lit mineur de la Marne, d'une largeur moyenne de 60 - 70 m, est maintenu homogène pour les besoins de la navigation. La régulation intervenant pour les besoins de la navigation annule les effets de la pente (pente de 0,16 ‰). La pente de la ligne d'eau est nulle entre deux ouvrages en période d'étiage ; elle est d'environ 0,05 ‰ en temps ordinaire.

Le lit de la Marne est composé de limons sur des fonds sablo-graveleux. Les berges présentent de nombreux points d'érosion dus à la présence de ragondins, mais également de nombreuses caches pour les poissons. Il y a alternance de zones boisées et de secteurs où la berge est dégarnie.

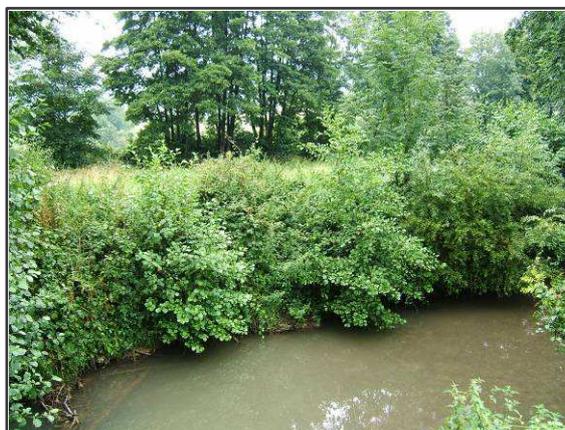
Photo 9 : Le Surmelin à Celles-les-Condé

Des talus ont été créés sur les berges sur une importante partie du linéaire, dans un objectif de protection contre les crues. La ripisylve se retrouve donc perchée sur les berges et donc déconnectée du cours d'eau. De plus, ces talus augmentent les impacts négatifs des crues : ils n'empêchent pas le débordement du cours d'eau en période de crue, et bloque son retour dans le lit mineur lors de la baisse des eaux. Cela favorise donc l'étalement des eaux, et donc les surfaces inondées, ainsi que la durée de l'inondation.

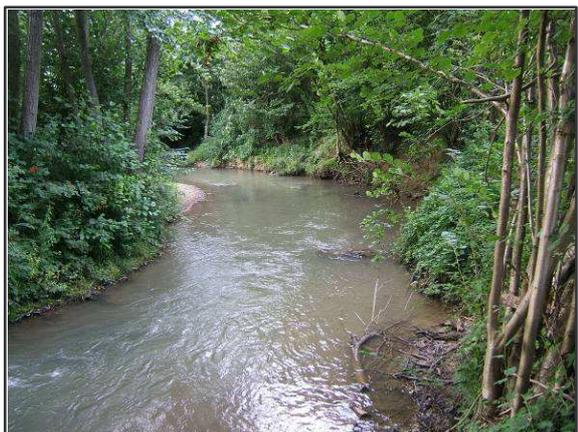
Photo 10 : Le Surmelin à Herviné

La granulométrie du lit est dominée par les graviers et les pierres, avec des dépôts ponctuels de limons et de vase. Ces dépôts se retrouvent principalement en zone lenticule ou aux endroits de dégradation de berges par le passage du bétail. L'alternance de zones lenticules et lotiques permet d'avoir des écoulements diversifiés.

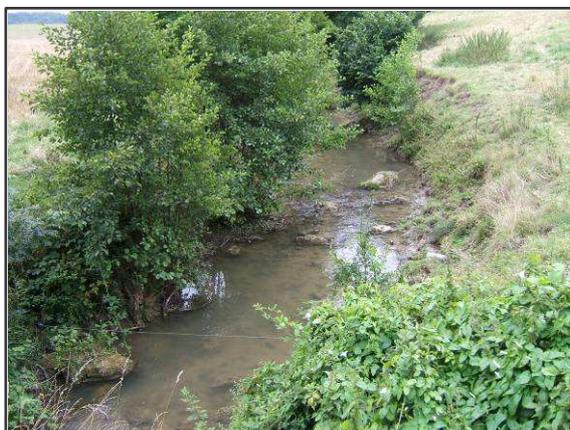
Photo 11 : Le Ru de Saint-Agnan à Saint-Agnan

Le Ru de Saint-Agnan, d'une largeur moyenne de 3 m, possède un tracé sinueux. Il longe principalement des prairies. Sa forte pente permet un bon écoulement de l'eau ; son faciès d'écoulement est diversifié avec présence de radiers et de zones plus lentes.

Le fond du Ru de Saint-Agnan présente une granulométrie variée, avec la présence de pierres et de graviers colmatés par des limons, ainsi que de blocs assez gros par endroits.

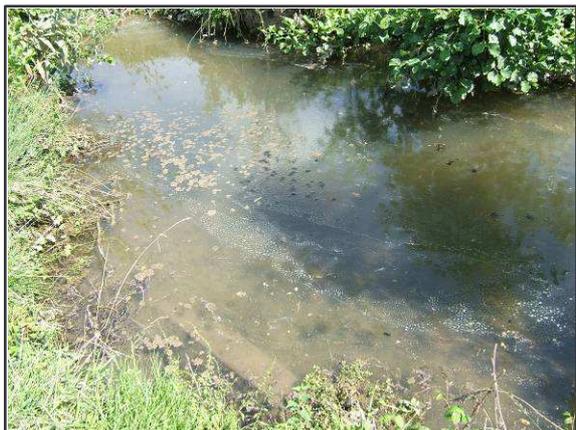
Photo 12 : Le Ru de Saint-Agnan (Ru du Rosset) à l'aval de La Chapelle-Monthodon

Les berges du Ru de Saint-Agnan sont boisées d'une manière quasi continue, créant au dessus du cours d'eau un ombrage excessif. Au niveau de la confluence avec le Surmelin, les berges sont hautes et déconnectées du cours d'eau. Plus en amont, on observe des berges plus basses en connexion avec le lit.

La qualité du ru se dégrade nettement à partir de La Chapelle-Monthodon, en raison des rejets d'effluents domestiques.

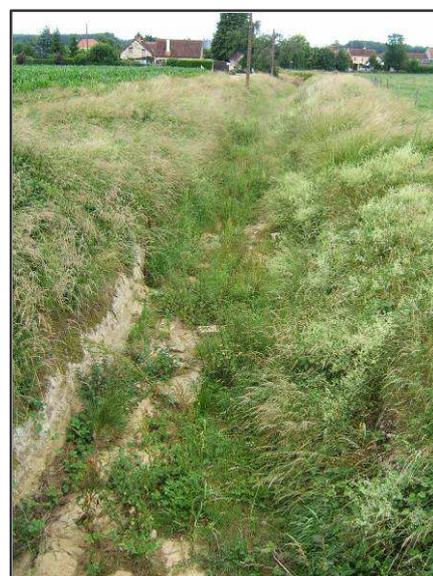
Photo 14 : La Dhuis en amont d'Artonges

La Dhuis en amont d'Artonges est recalibrée et le lit du cours d'eau est recouvert d'une géomembrane. Cette partie de la Dhuis est à sec depuis ces 3 dernières années.

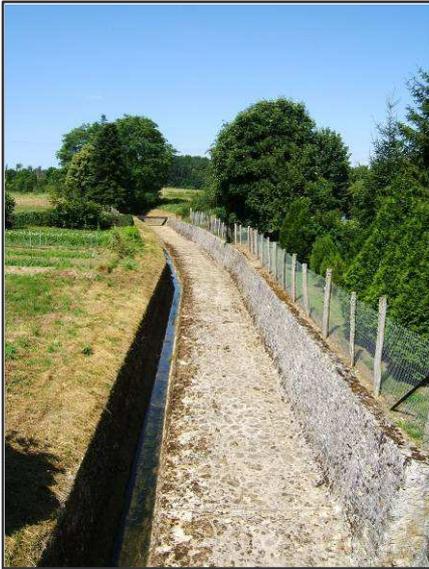
Photo 15 : La Dhuis à Artonges

La Dhuis est ensuite canalisée sur tout le long de son cours jusqu'à Pargny-la-Dhuys. Elle n'est pas alimentée en eau et ne reçoit que les effluents d'Artonges et les eaux pluviales. On considère donc que cette rivière ne prend réellement sa source qu'au niveau de Pargny-la-Dhuys, à partir du captage situé dans une zone de sources en partie captées (3 sources sont exploitées). Des travaux d'étanchéité ont été réalisés afin de préserver le captage de la Dhuis, dont la prise d'eau s'effectue en amont de Pargny-la-Dhuys (voir chapitre 3, paragraphe « Réalisations »).

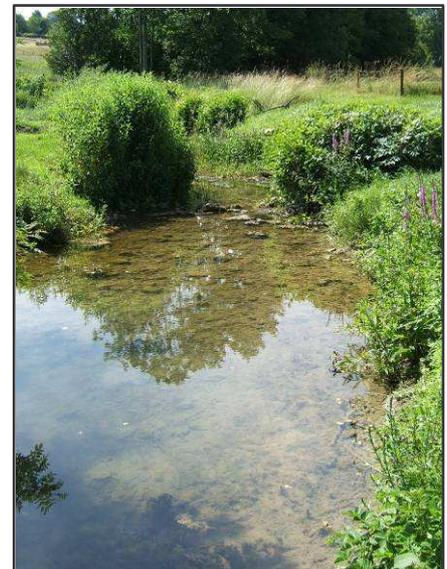
La granulométrie du lit de la Dhuis est dominée par les graviers et les pierres, recouverts par des dépôts ponctuels de limons et de vase en zone lotique ou aux endroits de passage du bétail. Les écoulements sont diversifiés grâce à l'alternance de zones lenticules et de zones lotiques.

Photo 16 : La Dhuis à Pargny-la-Dhuys

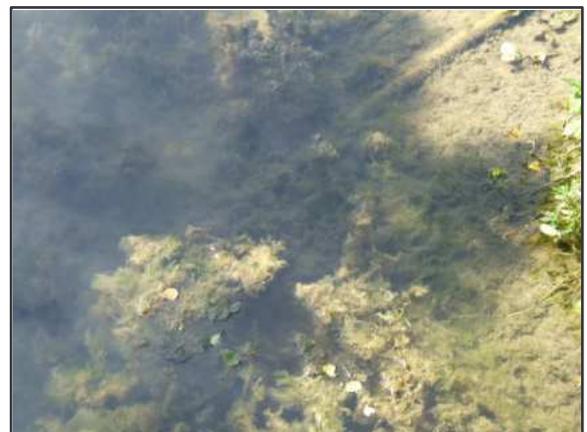
Le faible débit d'eau ainsi que l'absence d'ombrage par la végétation rivulaire favorise le réchauffement des eaux et donc les phénomènes d'eutrophisation, importants sur ce cours d'eau en raison des effluents domestiques non traités qui y sont rejetés ainsi que des rejets et pollutions diffuses agricoles (apport de matières nutritives). Un important développement d'algues brunes et vertes ainsi qu'un colmatage organique perturbent ainsi le fond de la rivière.

Photo 17 : Le fond de la Dhuis en aval de Pargny-la-Dhuys

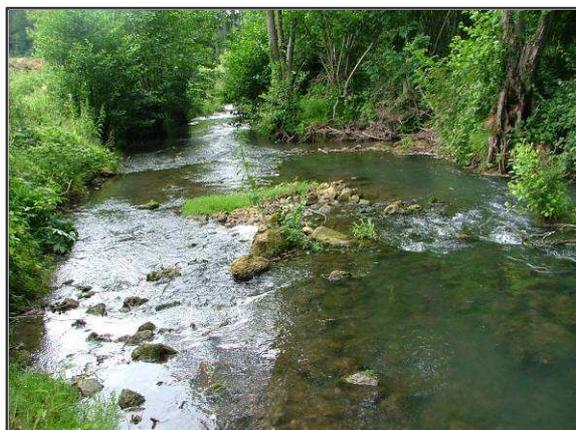
Photo 18 : La Verdonnelle à Montigny-les-Condé

La Verdonnelle, d'une largeur moyenne de 4-5 m, possède un tracé sinueux avec présence d'enrochement localisé. On observe de nombreuses zones de restitution de sources le long de son cours. Il n'y a en effet aucun affluent qui participe au fonctionnement de la rivière (des rus temporaires s'écoulant dans les ravins sont ses seuls affluents), l'apport d'eau de la rivière étant assuré par des sources.

Le fond de la Verdonnelle est essentiellement composé de pierres et de graviers, avec des cailloux présentant un colmatage argilo-limoneux ponctuel en secteur d'écoulement lent. Les écoulements du cours d'eau sont diversifiés grâce à l'alternance de zones courantes et de zones lenticues. On peut observer quelques problèmes d'érosion ponctuels.

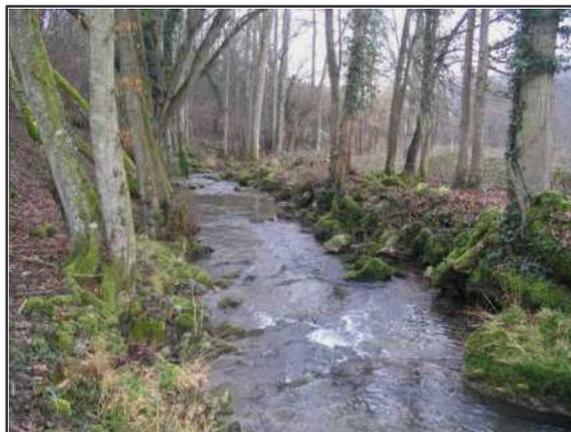
Photo 19 : La Verdonnelle à la Romandrie (Baulne-en-Brie)

La vallée de la Verdonnelle est assez encaissée, ce qui ne permet pas aux bandes rivulaires de se développer, leur présence étant également liée aux cultures et pâtures situées au bord de la rivière. Les berges étant très encaissées par endroits, la végétation rivulaire présente se trouve déconnectée du cours d'eau. La Verdonnelle est toutefois bordée de bois et forêts sur plus de 40% de son linéaire dans le territoire cantonal, ce qui permet de créer un ombrage important au-dessus du cours d'eau.

Plus de 50% des berges de la Verdonnelle sont bordées en herbe (bandes enherbées et pâtures). La majeure partie du cours d'eau est bordée par des prairies, ce qui entraîne la présence de quelques passages à gué et abreuvoirs sauvages pour le bétail. Le bétail a un impact significatif sur les berges et le fond, les abreuvoirs provoquant des élargissements du cours d'eau et favorisant le colmatage.

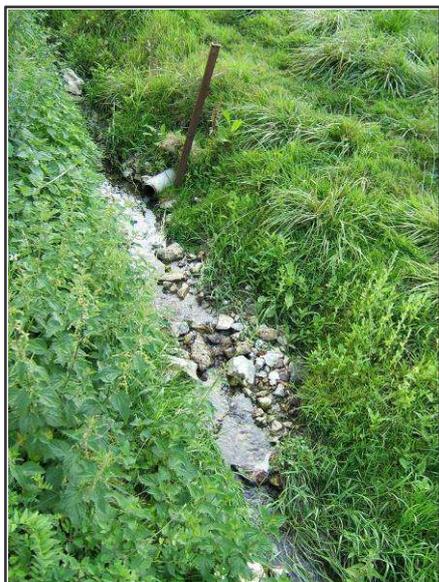
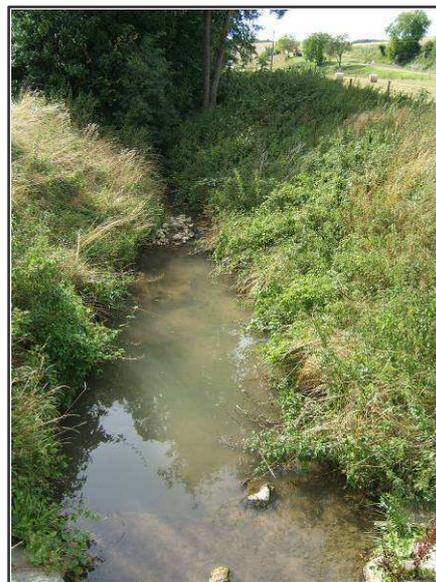
Le Ru Beulard, d'une largeur moyenne de 1-1,5 m, a un tracé peu sinueux voire parfois rectiligne. Les 2 mini-stations installées à Courboin rejettent leurs effluents dans le ru Beulard et ont peu d'impacts. Par contre, la qualité de l'eau se dégrade vers l'aval du fait de rejets domestiques d'habitations, comme c'est le cas à Coupigny (signes de pollution organique).

Photos 20 et 21 : Le Ru Beulard à Courboin (photo de gauche) et à Coupigny (photo de droite)

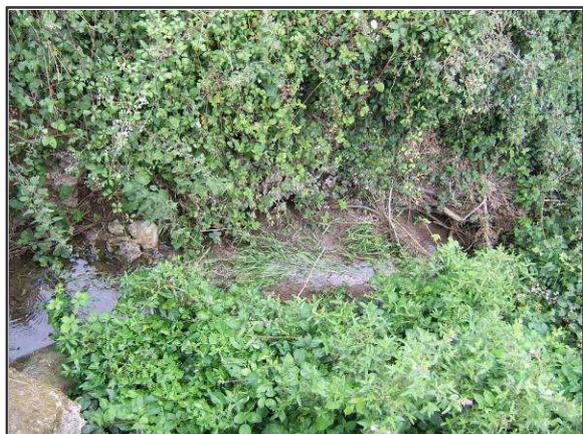
Photo 22 : Le Ru d'Auclaine

La granulométrie est diversifiée pour les fonds du Ru Beulard et du Ru d'Auclaine. Le colmatage des graviers et pierres par des limons des graviers et pierres s'observe en zones lenticulaires naturelles ou provoquées artificiellement.

La ripisylve de ces deux rus, affluents de la Dhuis, est très dégradée, en raison d'un abandon d'entretien sur la majorité du linéaire. Les berges boisées ou buissonnantes créent au dessus du cours d'eau un ombrage important. Certains tronçons du ru d'Auclaine, qui traversent des prairies et des cultures, sont toutefois visiblement entretenus. On observe un grand linéaire du Ru Beulard avec des berges nues.

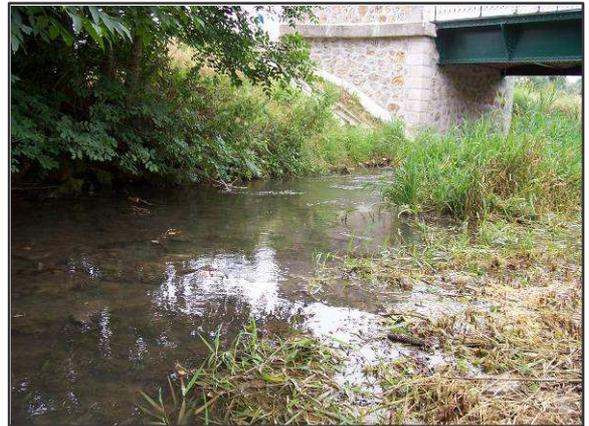
Photo 23 : Le Dolloir à Montfaucon

Les berges du Dolloir sont boisées d'une manière quasi continue, la largeur des bandes rivulaires variant selon l'occupation des sols (cultures, pâtures, bois). Le Dolloir a une largeur moyenne de 3 m en amont de la confluence avec le Ru du Champs de Faye, puis une largeur de 6 m après la confluence.

La pente du cours d'eau permet un bon écoulement des eaux. Les écoulements sont diversifiés avec des alternances de zones courantes et lenticques. La granulométrie du fond est très diversifiée : on retrouve des blocs, des pierres, des cailloux et des graviers.

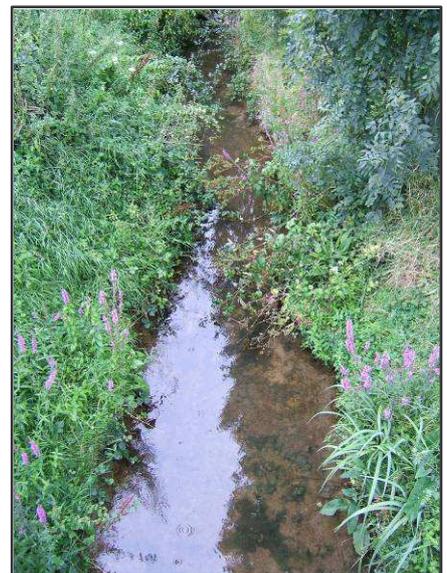
La végétation envahit par endroits les lits des affluents du Petit Morin, les rus de Villemoyenne et du Bois de Courmont.

Photo 26 : Le Ru de Villemoyenne à Villemoyenne

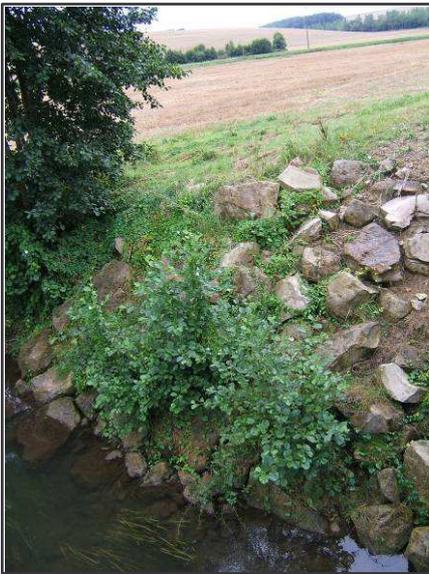
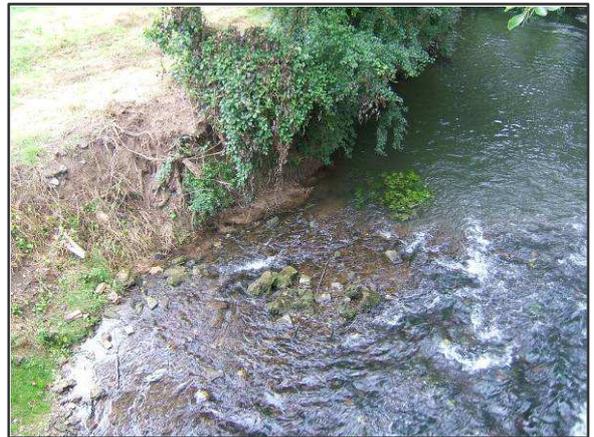
Photos 27 et 28 :

Le Petit Morin au lieu-dit Pomesson (commune de Vendières) : enrochement de berge (photo de gauche) et berge abîmée par la chute d'un enrochement (photo de droite)

Des enrochements de berges ont été réalisés sur le Petit Morin et ses affluents au niveau des ponts. Ces aménagements « lourds » peuvent être remplacés lorsque cela est nécessaire, par exemple lorsqu'un ouvrage est dégradé, par des aménagements issus des techniques du génie écologique et du génie végétal ; ces techniques dites « douces » sont en effet plus respectueuses du milieu et des écosystèmes et également intéressantes du point de vue économique.

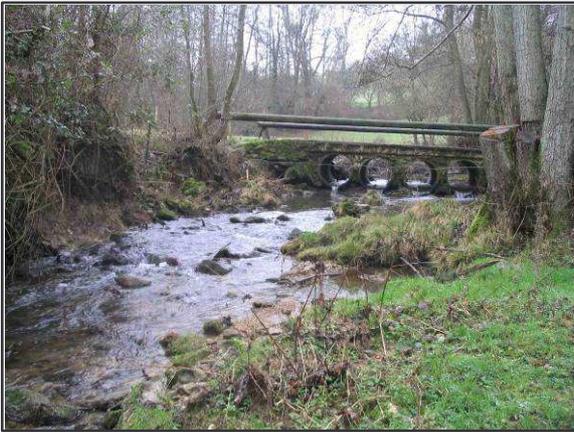
Photo 29 : Pont sur la Verdonnelle à la Romandrie, dans la commune de Baulne-en-Brie

Les ouvrages de voirie peuvent également empêcher la libre circulation des poissons, par la présence de buses qui peuvent être trop longues et donc non franchissables, ou par des hauteurs de chute trop élevées. Un état des lieux de ces ouvrages serait nécessaire, afin de déterminer lesquels constituent un obstacle réel à la continuité écologique du cours d'eau et seraient donc à aménager pour rétablir cette continuité.

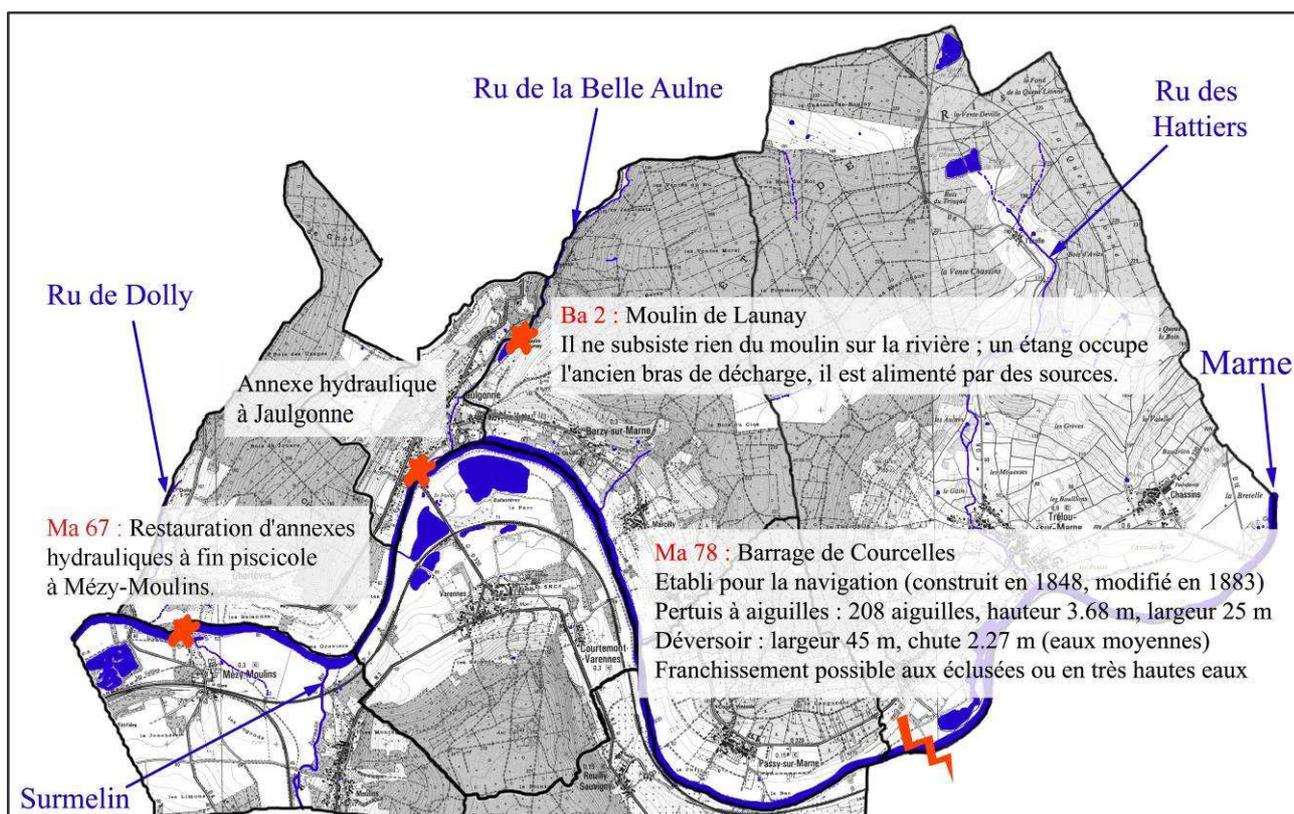
Carte 2 : Les ouvrages hydrauliques sur la Marne (Ma) et le Ru de la Belle Aulne (Ba)

Les ouvrages présents sur la Marne et le Ru de la Belle Aulne sont localisés sur la carte 2 ci-dessous.

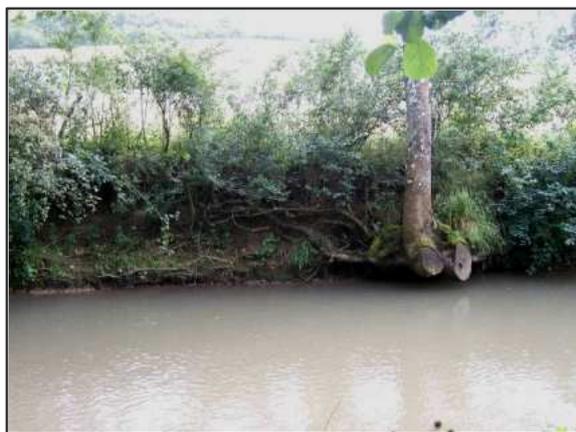
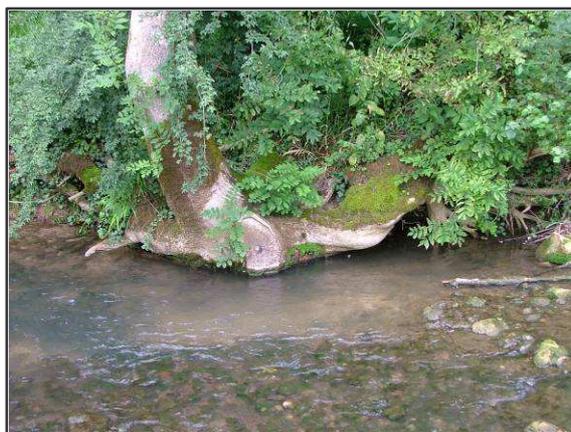
Photos 30 et 31 : Traces des travaux de restauration effectués sur la végétation, à gauche sur le Surmelin et à droite sur la Verdonnelle

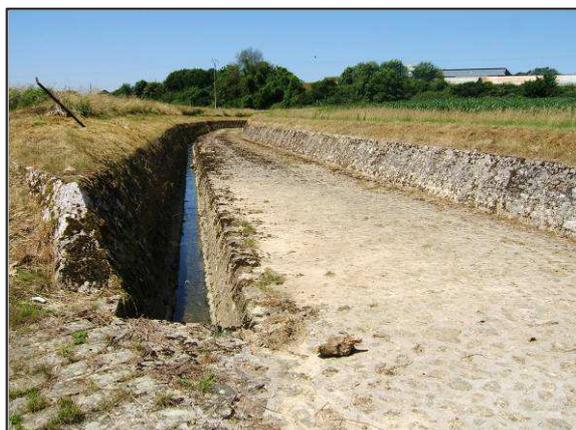
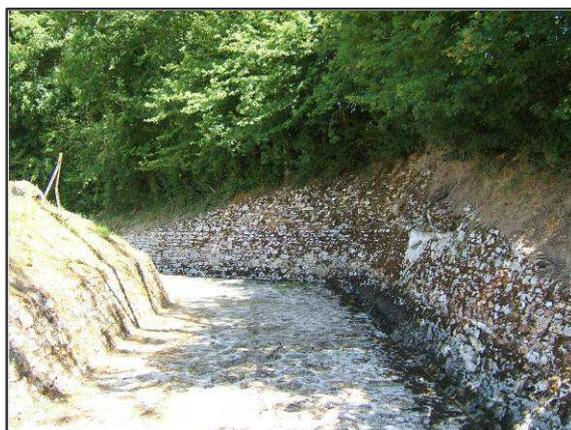
Photos 32 et 33 : La Dhuis en aval d'Artonges

L'amont de la **Dhuis** n'a plus guère l'aspect d'un cours d'eau. « Redessinée » par l'homme, l'amont n'est plus qu'un « fossé de drainage » n'ayant plus de potentialité piscicole. En période sèche seuls les effluents d'Artonges s'y écoulent.

Des travaux d'étanchéité ont été réalisés au début du XX^{ème} siècle afin de préserver le captage de la Dhuis, dont la prise d'eau s'effectue en amont de Pargny-la-Dhuis. Toutefois, cet ouvrage est abîmé par endroits et n'est plus totalement étanche. La rigole aménagée dans le « lit » de la Dhuis pour recevoir les effluents d'Artonges est déviée pour contourner le captage et ainsi le protéger d'éventuelles infiltrations.

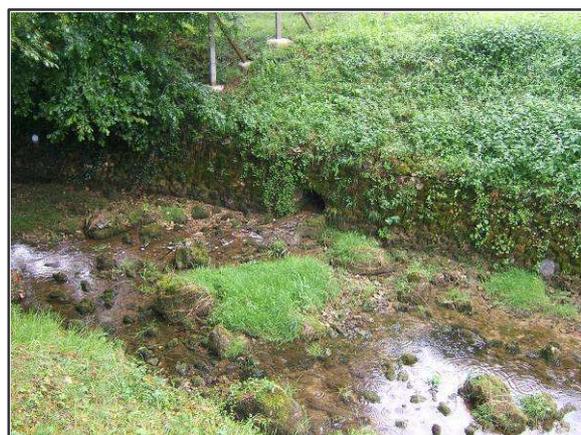
Photo 34 : La Dhuis à la sortie du captage

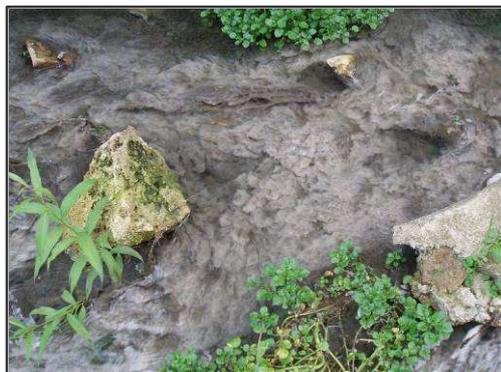
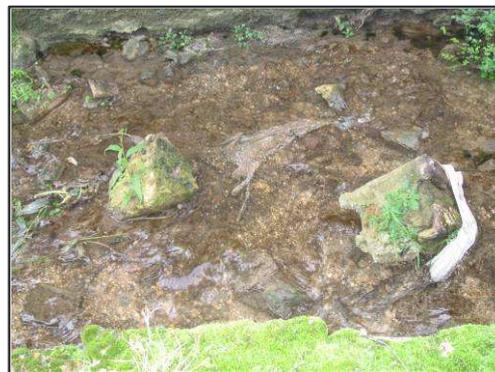
Photos 35 et 36 : Le Ru des Hattiers, à gauche en période de vendanges (27/08/2006) et à droite hors période de vendanges (20/10/2006)
